中铁尚府小区望湖苑
(KCXS2017-24-A-12 号地块) 建设项目
水土保持设施验收报告

编制单位：昆明润沃环保科技有限公司

2021 年 12 月

水土保持设施验收报告

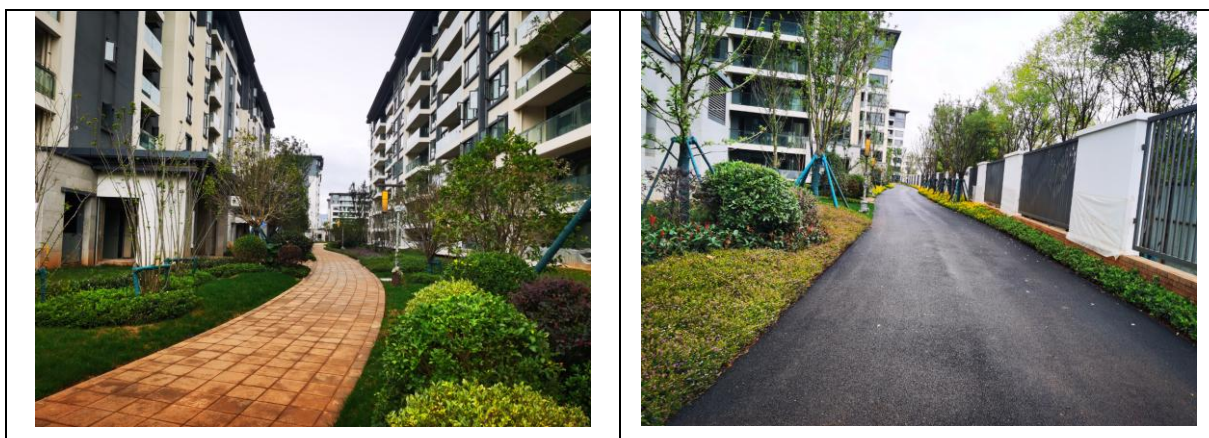
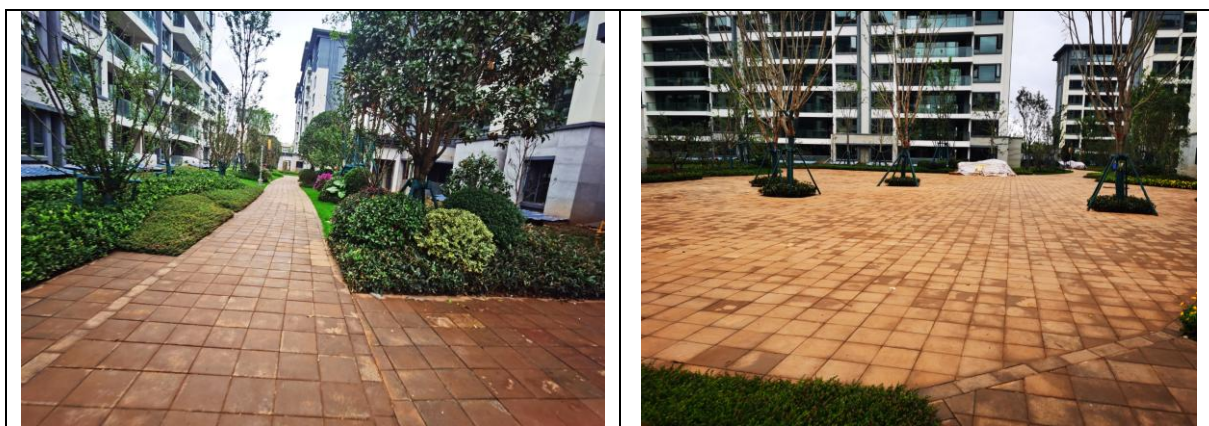
道路硬化及透水铺装硬化现状

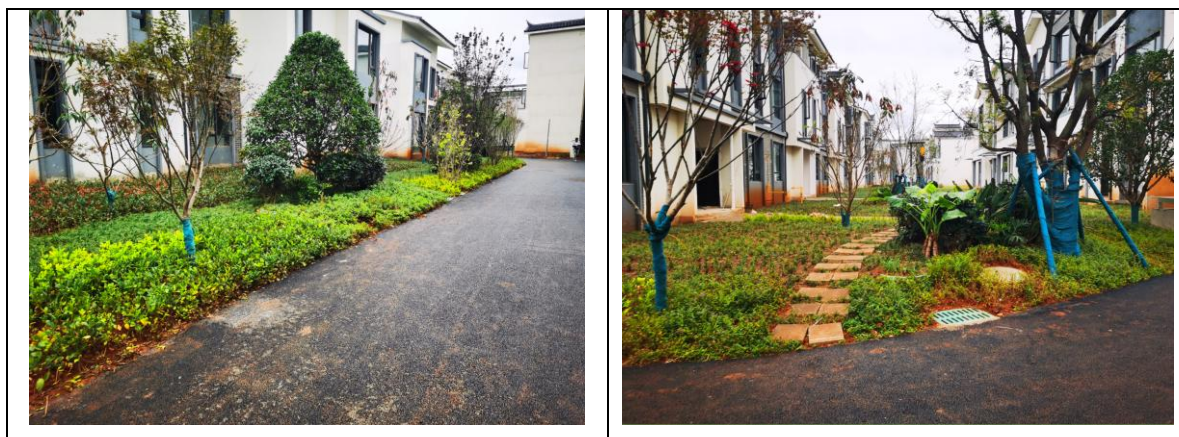
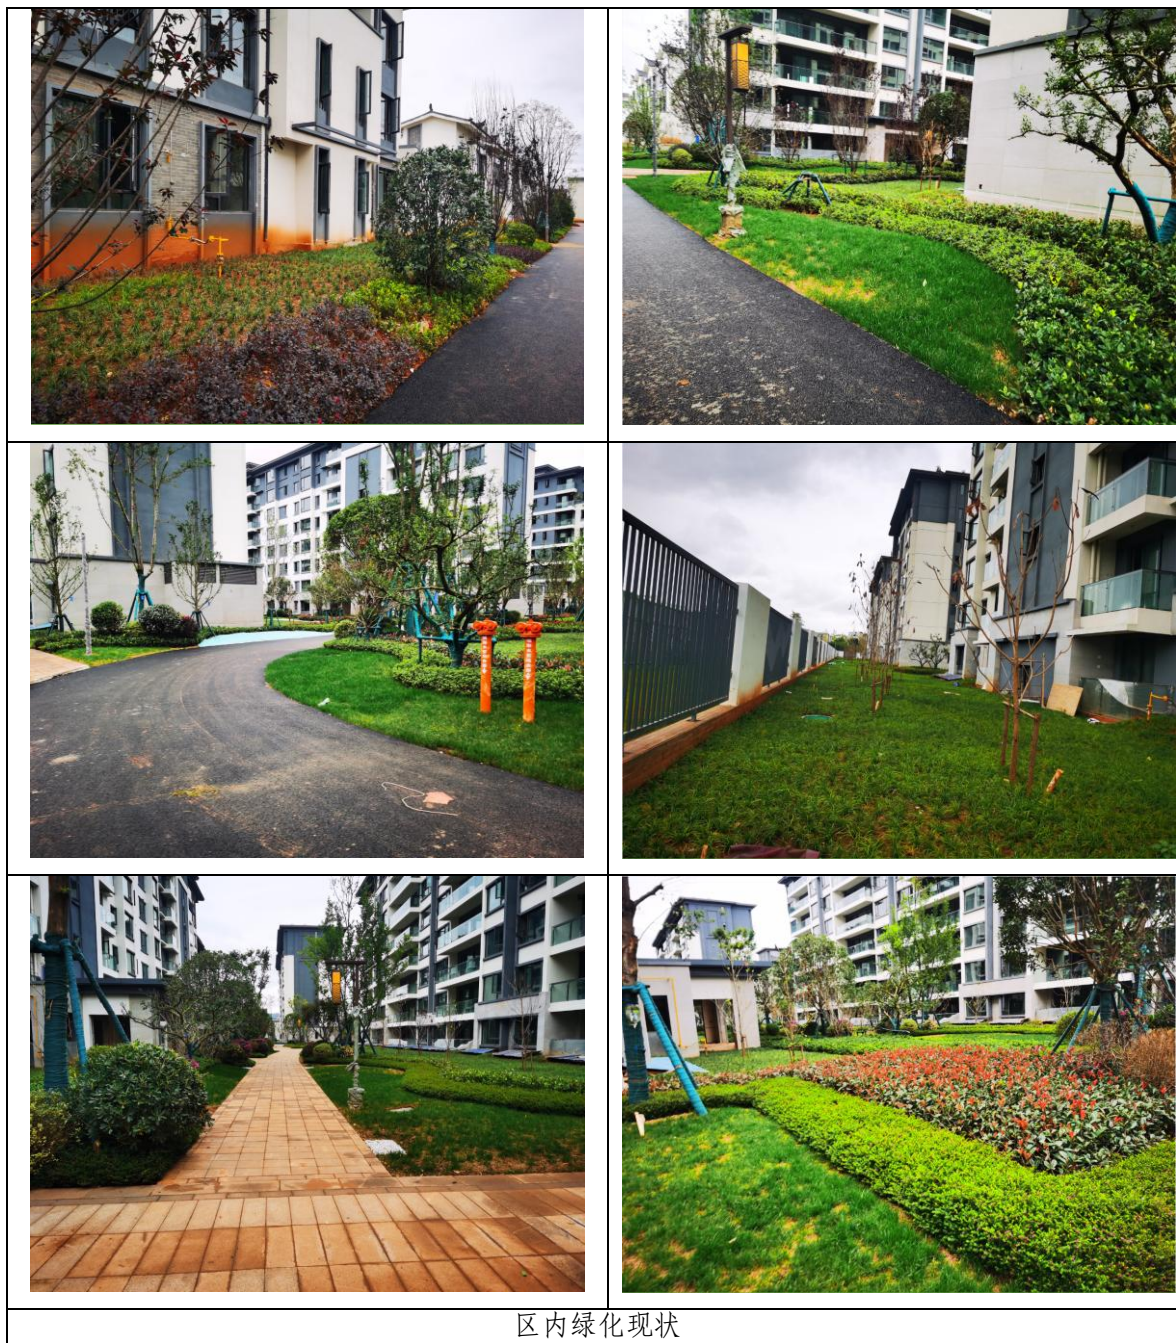
绿化区主要沿道路及建筑物周边布设，形成片状、带状的绿化区。绿化物种选择适宜当地气候和土壤条件的乡土植物，在植物配置做到多样化、层次化。主要采用的植被为金叶石菖蒲、紫娇花、银边草、春鹃、六月雪、满天星、小叶栀子、黄金菊、小叶黄杨、肾蕨、毛鹃、花叶连翘、红继木、金森女贞、红叶石楠、四季桂、海桐、大栀子、南天竹、细叶棕竹、草坪、麦冬、葱兰。项目区绿化区采用栽植乔木、灌木及栽植草皮进行绿化，项目区内地面绿化面积为 3.50hm^2 。

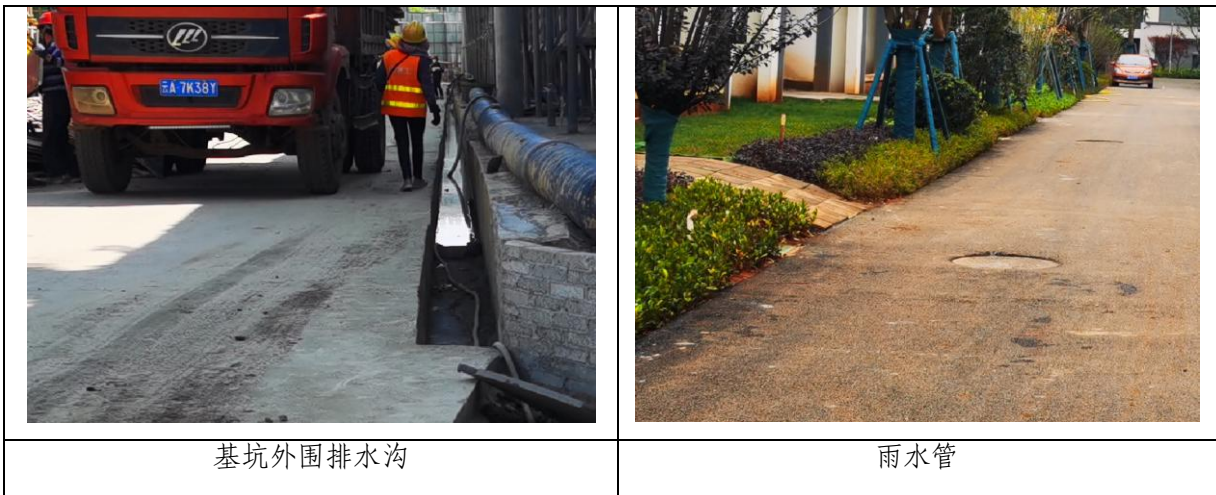
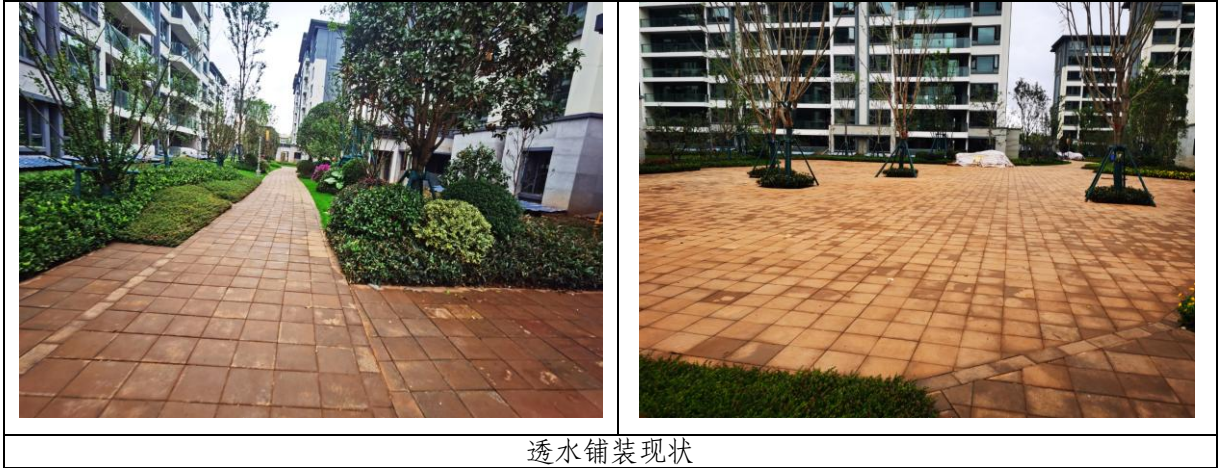
透水铺装现状

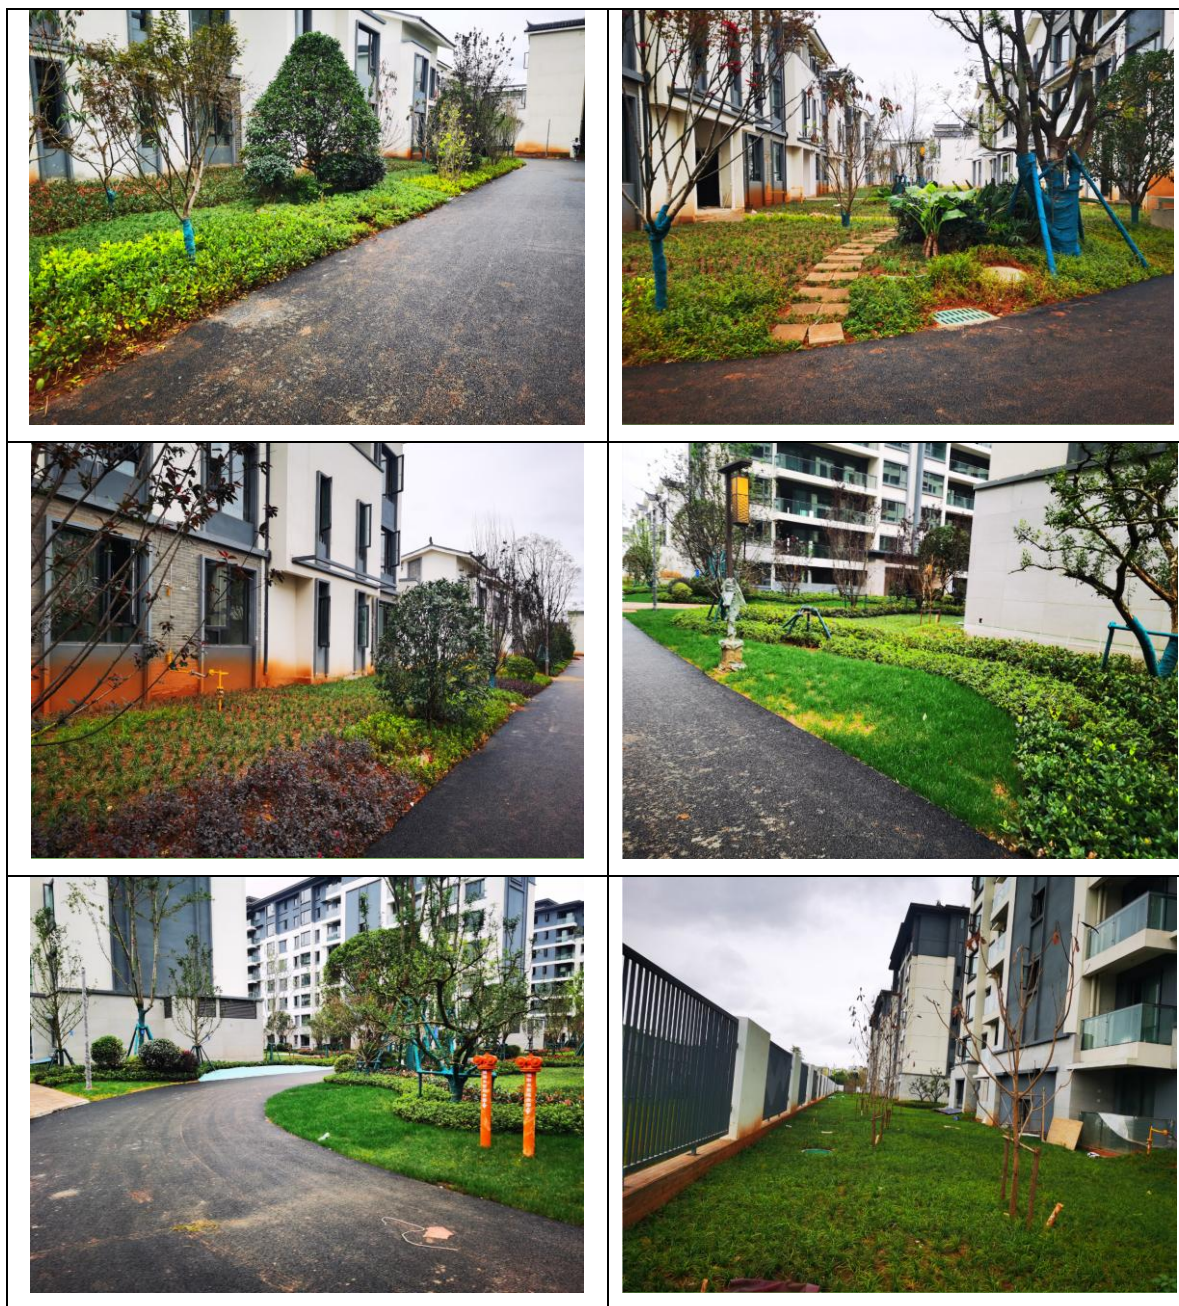
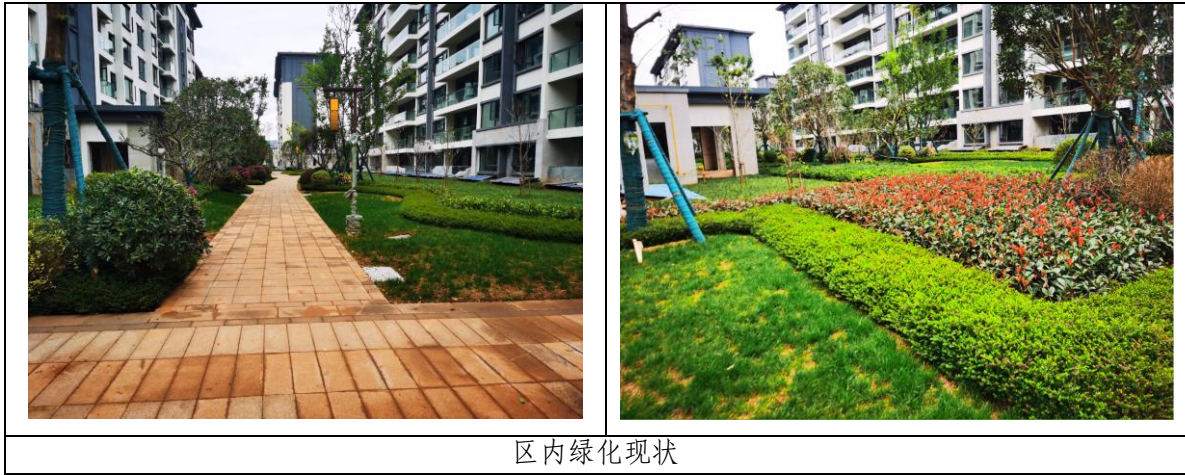
净用地绿化面积与方案设计的一致,选择的植被物种与方案设计的有所调整,绿化物种选择适宜当地气候和土壤条件的乡土植物,在植物配置做到多样化、层次化。主要采用的植被为金叶石菖蒲、紫娇花、银边草、春鹃、六月雪、满天星、小叶栀子、黄金菊、小叶黄杨、肾蕨、毛鹃、花叶连翘、红继木、金森女贞、红叶石楠、四季桂、海桐、大栀子、南天竹、细叶棕竹、草坪、麦冬、葱兰。项目区绿化区采用栽植乔木、灌木及栽植草皮进行绿化,项目区内地面绿化面积为 3.50hm²。

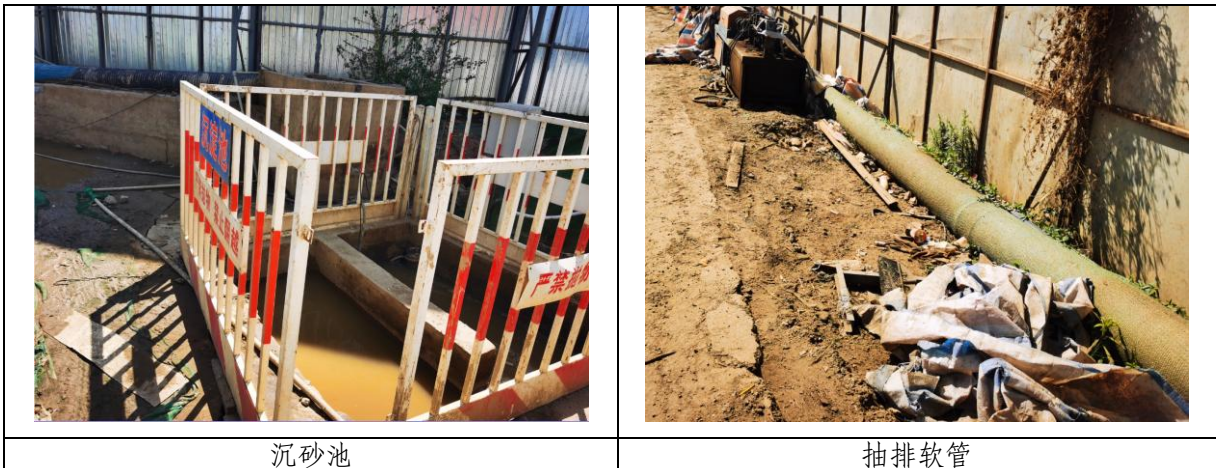
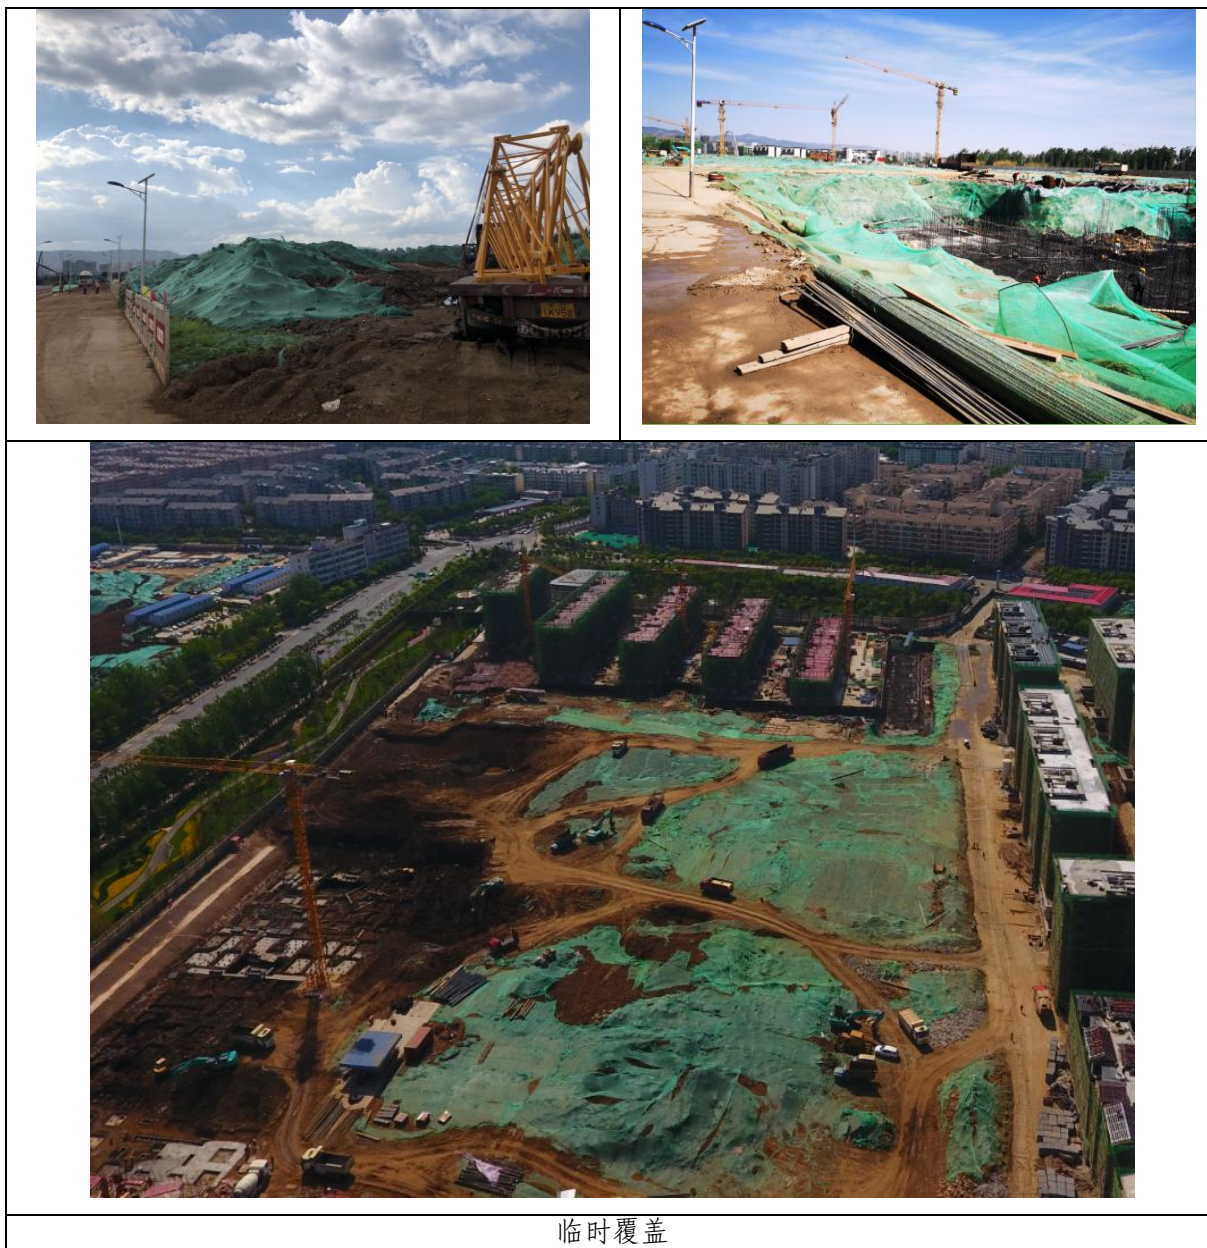
项目进入现场复核时,临时覆盖措施已经拆除,临时沉砂池已经查处,经过查阅水土保持监测和监理资料,项目实际实施的临时措施主要为二级沉砂池 1 口;密目网临时覆盖 53830m²。
