嵩明县上游水库入库河流污染生态削减工程（二
期）—湿地工程

水土保持设施验收报告

建设单位：嵩明县人民政府嵩阳街道办事处

编制单位：昆明润沃环保科技有限公司

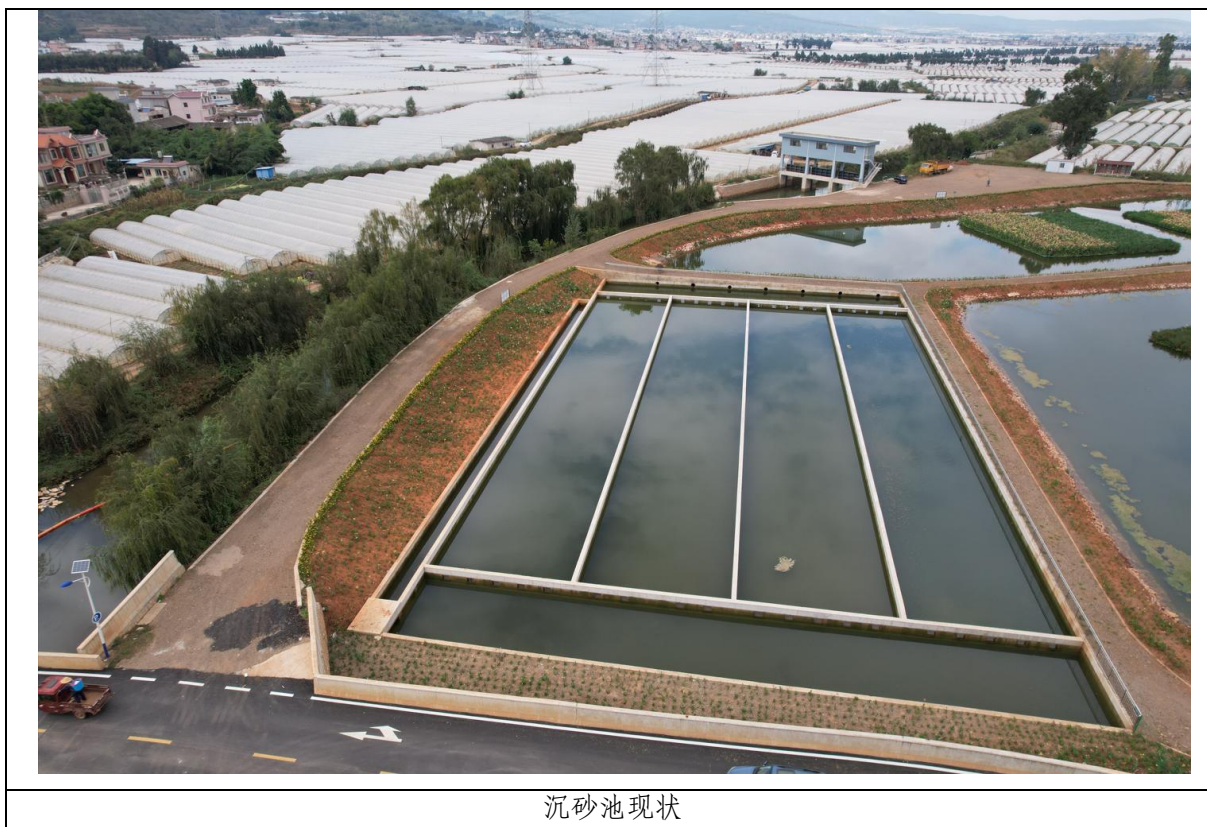
沉砂池设于前置植物净化塘前端,利用自然沉降作用对排中的 SS 进行沉淀处理,用于沉降初期雨水所携带的大量悬浮颗粒,防止后续工艺由于 SS 导致处理效果下降。降低

湿地系统因 SS 导致的湿地堵塞问题。占地面积 0.27hm^2 。

1、尺寸：

平流沉砂池进水渠： $40.0\text{m}\times 6.0\text{m}\times 1.40\text{m}$

平流沉砂池-a： $57.40\text{m}\times 9.7\text{m}\times 1.40\text{m}$

平流沉砂池-b： $57.40\text{m}\times 9.7\text{m}\times 1.40\text{m}$

平流沉砂池-c： $57.40\text{m}\times 9.7\text{m}\times 1.40\text{m}$

平流沉砂池-d： $57.40\text{m}\times 9.7\text{m}\times 1.40\text{m}$

平流沉砂池出水渠： $40.0\text{m}\times 6.0\text{m}\times 1.40\text{m}$

2、材质：钢砼

3、数量：1口

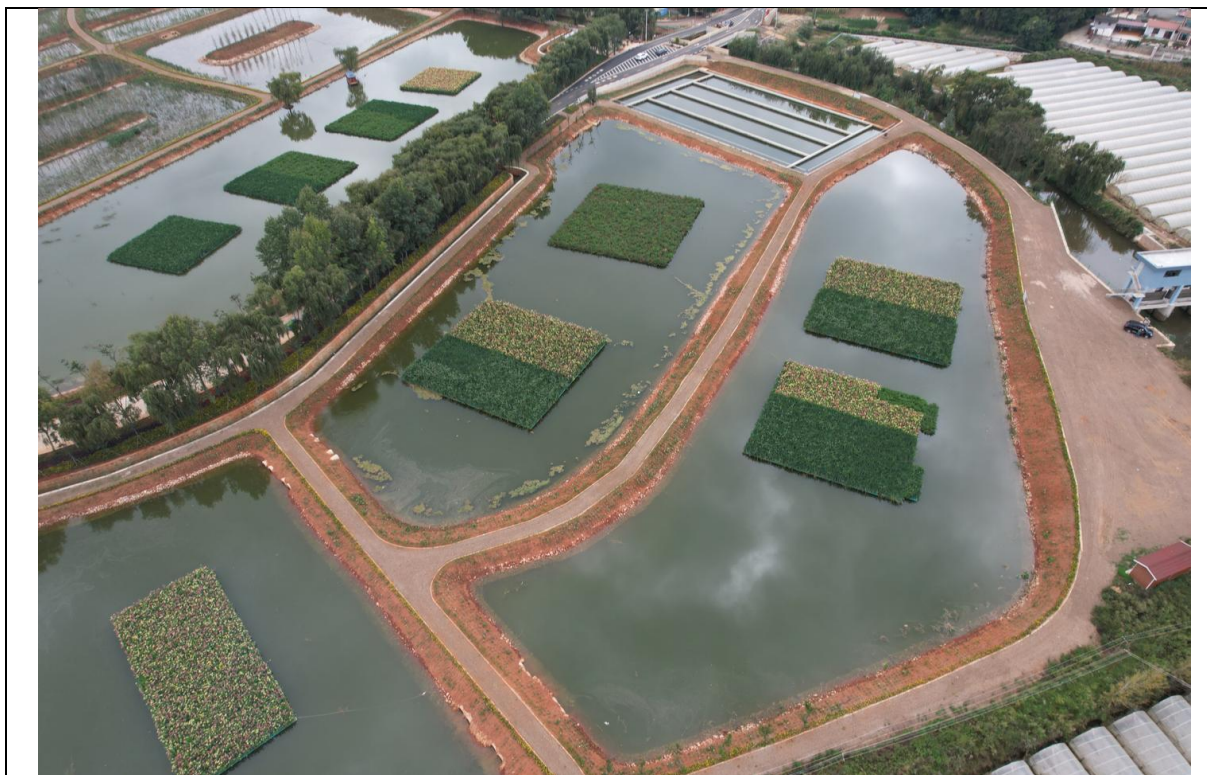
项目设置前置植物净化塘 3 座，用于处理沉砂池来水。前置植物净化塘内植物根系自然延伸于水体中，吸附、吸收水中的氨、氮、磷等有机污染物质，为水体中的鱼虾、昆虫和微生物提供生存和附着条件，同时释放出抑制藻类生长的化合物。设计在生物沉淀塘内种部分挺水及沉水植物对 SS 进行沉淀，对污染物进行吸附。中部设置生态浮床同时在上表面设置喷泉曝气机，增加溶解氧，加大去除率。本区域占地面积 1.75hm^2 。

- 2、平均有效水深：2.75m
- 3、总有效容积：48282.21m³
- 4、水力停留时间：1.38d
- 5、材质：土筑
- 6、数量：3座串联

前置植物净化塘现状

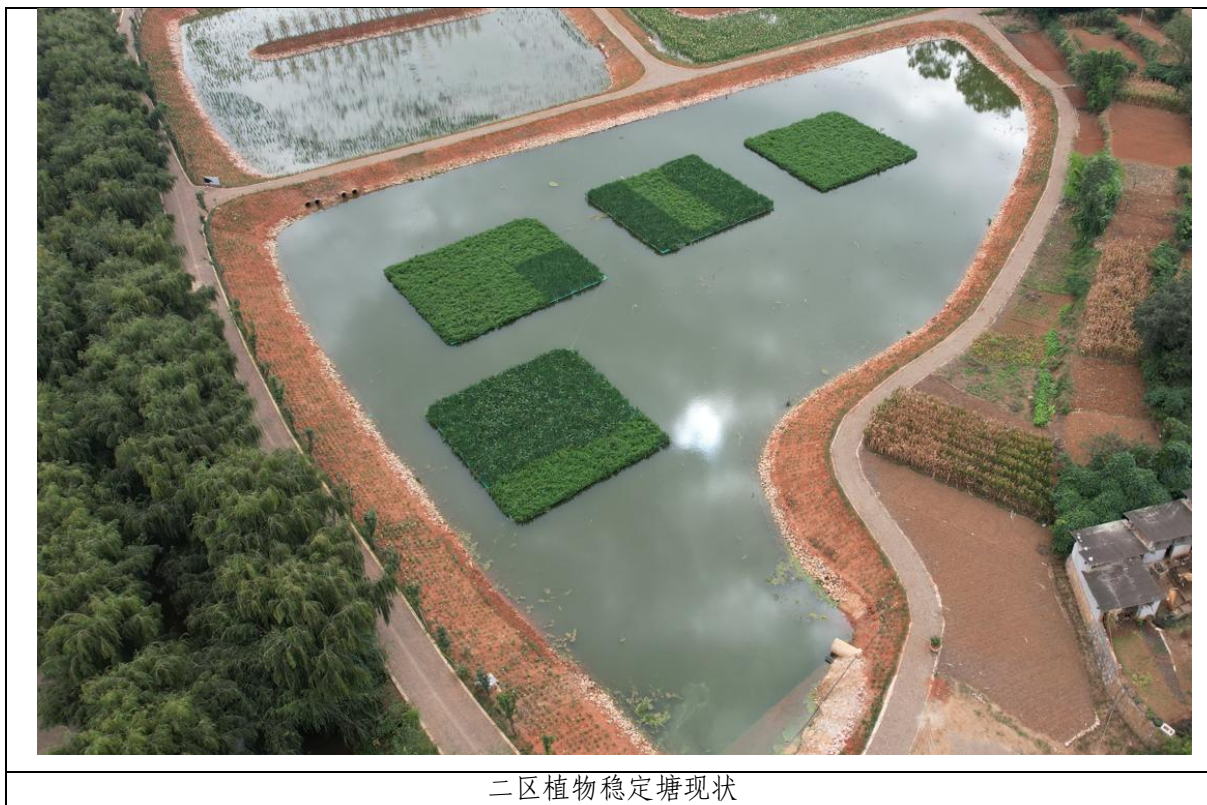
项目设置生物二区稳定塘1座。进入表流湿地系统的缓冲区，植物根系自然延伸于水体中，吸附、吸收水中的氨、氮、磷等有机污染物质，为水体中的鱼虾、昆虫和微生物提供生存和附着条件，同时释放出抑制藻类生长的化合物。设计在生物沉淀塘内种部分挺水及沉水植物对污染物进行吸附，对SS进行沉淀。中部设置生态浮床，增加植物处理效果。本区域占地面积 0.86hm^2 。

- 1、总水面面积： 0.86hm^2
- 2、平均有效水深：2.70m
- 3、总有效容积： 23161.79m^3
- 4、水力停留时间：0.66d
- 5、材质：土筑
- 6、数量：1座

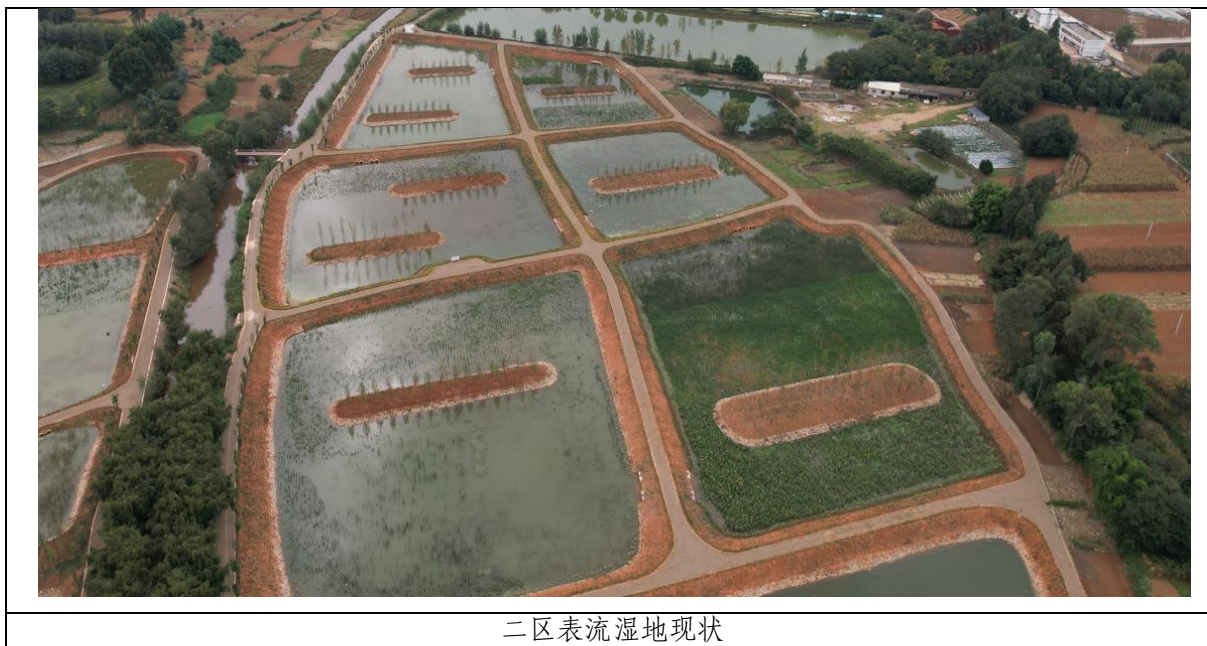
通过二区植物稳定塘后进入二区 6 级表流湿地。表流湿地的主要功能为：将污水有控制的投配到土壤经常处于饱和状态、生长有水生植物的表面流入人工湿地中，污水在沿一定方向流动过程中，通过耐水植物、微生物和土壤的联合作用，去除污水中的污染物，从而净化水质。本区域占地面积 3.53hm^2 。

- 1、总水面面积： 3.53hm^2
- 2、平均有效水深： 0.86m
- 3、总有效容积： 30348.52m^3
- 4、水力停留时间： 0.87d
- 5、材质： 土筑
- 6、数量： 1 座 6 级

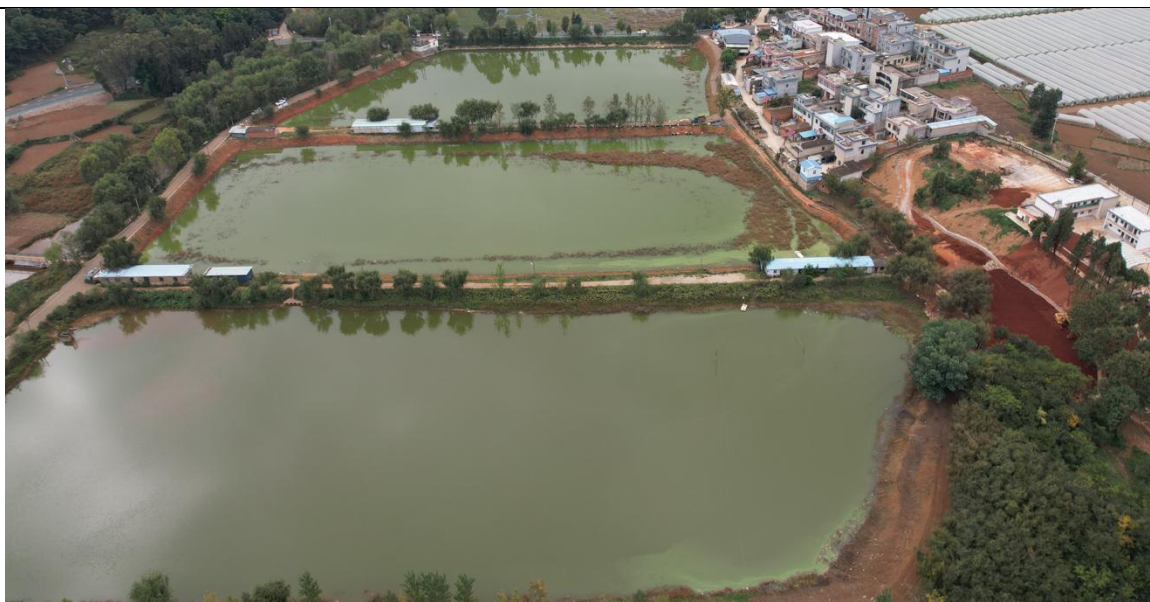
二区表流湿地出水进入三区 3 级表流湿地。表流湿地的主要功能为：将污水有控制的投配到土壤经常处于饱和状态、生长有水生植物的表面流人工湿地中，污水在沿一定方向流动过程中，通过耐水植物、微生物和土壤的联合作用，去除污水中的污染物，从而净化水质。本区域占地面积 5.38hm^2 。

- 1、总水面面积： 5.38hm^2
- 2、平均有效水深： 1.98m
- 3、总有效容积： 105395.00 m^3
- 4、水力停留时间： 3.01d
- 5、材质： 土筑
- 6、数量： 1 座 3 级

三区表流湿地现状

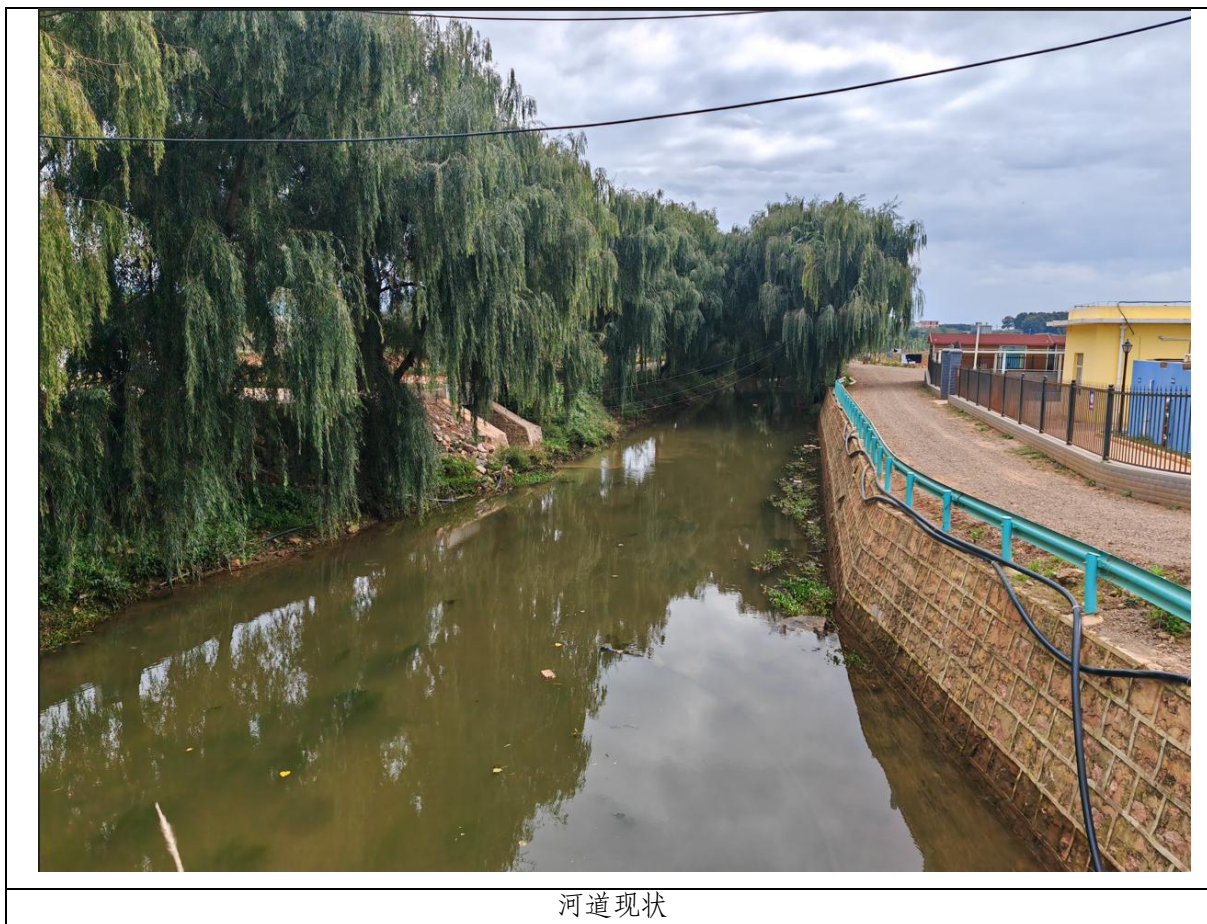
项目湿地进水来自场外果马河，设置拦水闸，通过设置混凝土进水渠，将沟内水体引进湿地系统。

通过设置混凝土进水涵，将沟内水体引进湿地系统，进水涵前端内置粗、细两道格栅。粗格栅去除污水中较大的漂浮物，减小细格栅的负荷；细格栅去除污水中较大悬浮物，减轻后续工艺处理构筑物运行负荷。进水涵上设置拦水闸，拦水闸采用成品钢板水闸。

主要设备：河道钢制闸门、规格：B×H：7m×4m、数量：2套

河道现状

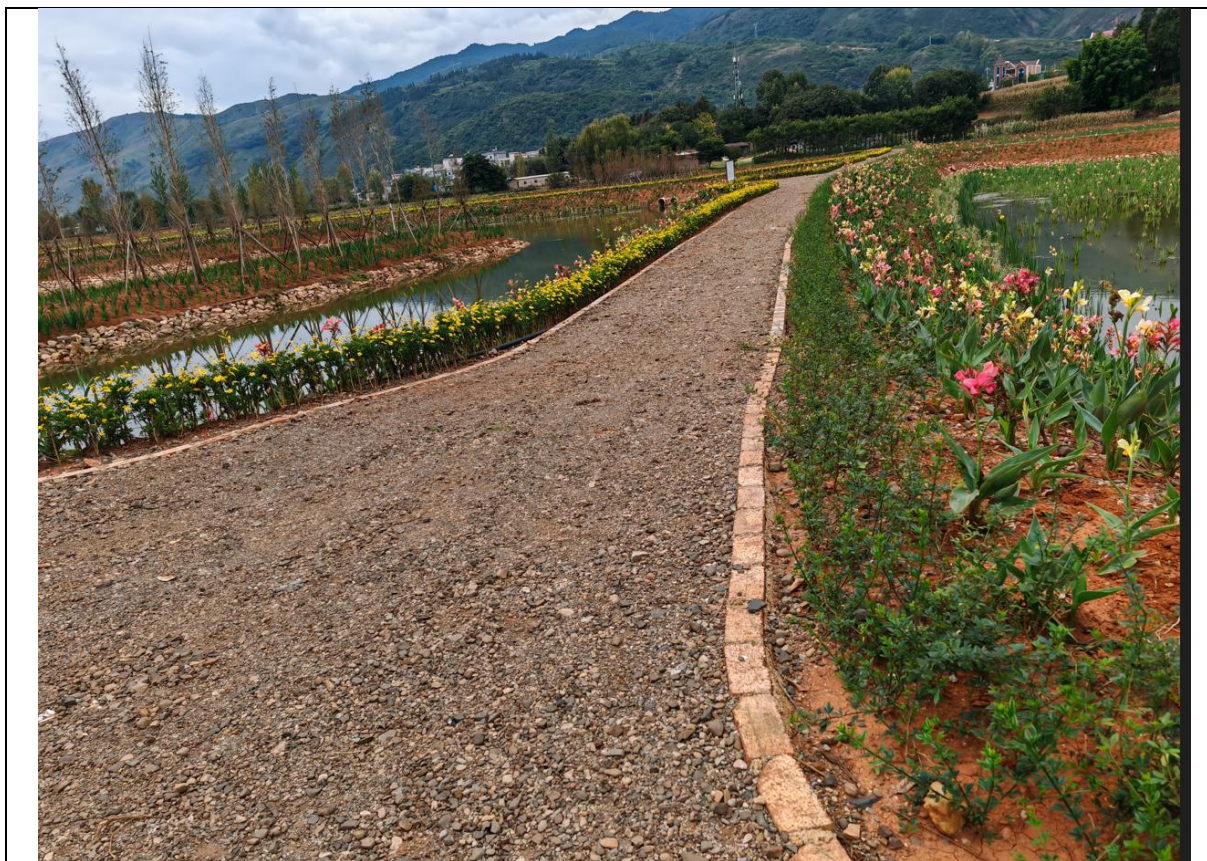
道路主要用于日常管理、检修及维护湿地的道路和回车场等场地，道路分为 2m 宽和 3.5m 宽两种。

2m 宽道路设置于各池塘池壁之上，用于日常管理、维护湿地。200 厚级配砂石土(2: 5: 3)碾压，基底夯实，夯实系数 > 0.93 ，然后 200×300 钢板收边。1: 2 放坡，坡面 400mm 种植土，并进行绿化。

3.50m 宽道路设置于湿地河道两侧，用于日常管理、检修及维护湿地。200 厚级配砂石土(2: 5: 3)碾压，基底夯实，夯实系数 > 0.93 ，然后 200×300 钢板收边。1: 2 放坡，坡面 400mm 种植土，450mm 回填黏土(回填部分分层夯实，每 0.5 米夯实，夯实系数 ≥ 0.93)，并进行绿化。

回车场：200 厚级配碎石层，土工布，素土夯实，夯实系数 ≥ 0.93 。

本区域占地面积 7.28hm^2 (其中道路及硬化占地面积 2.83hm^2 ，边坡及池内小岛绿化面积 4.45hm^2)。

道路及硬化场地现状

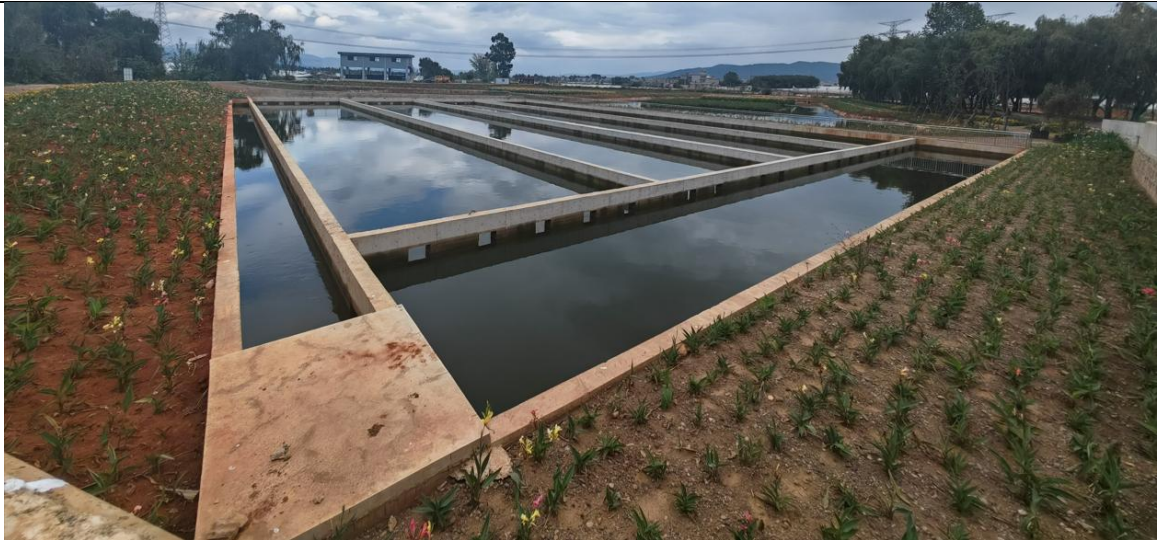
已实施沉砂池（2023年4月实施）

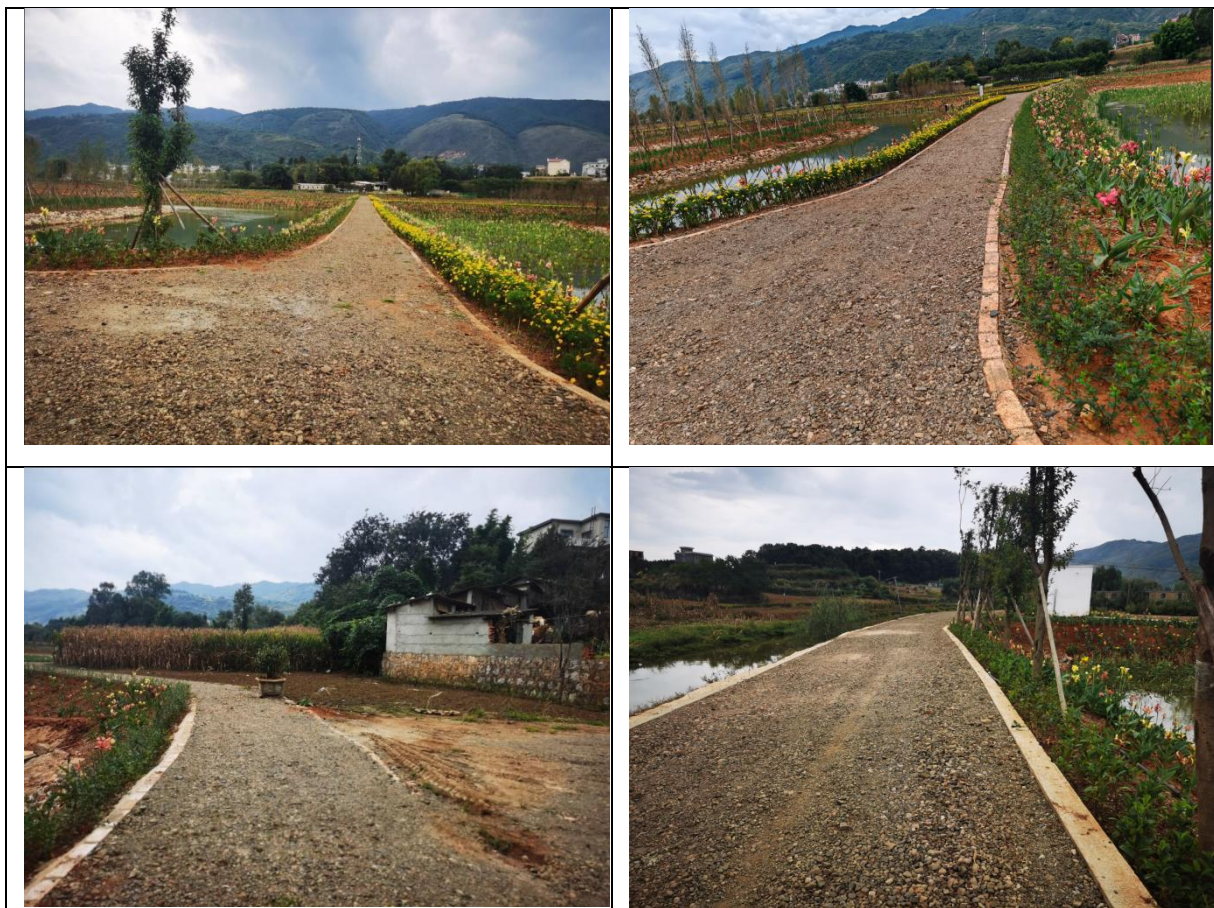
已实施碎石铺垫（2023年7月实施）

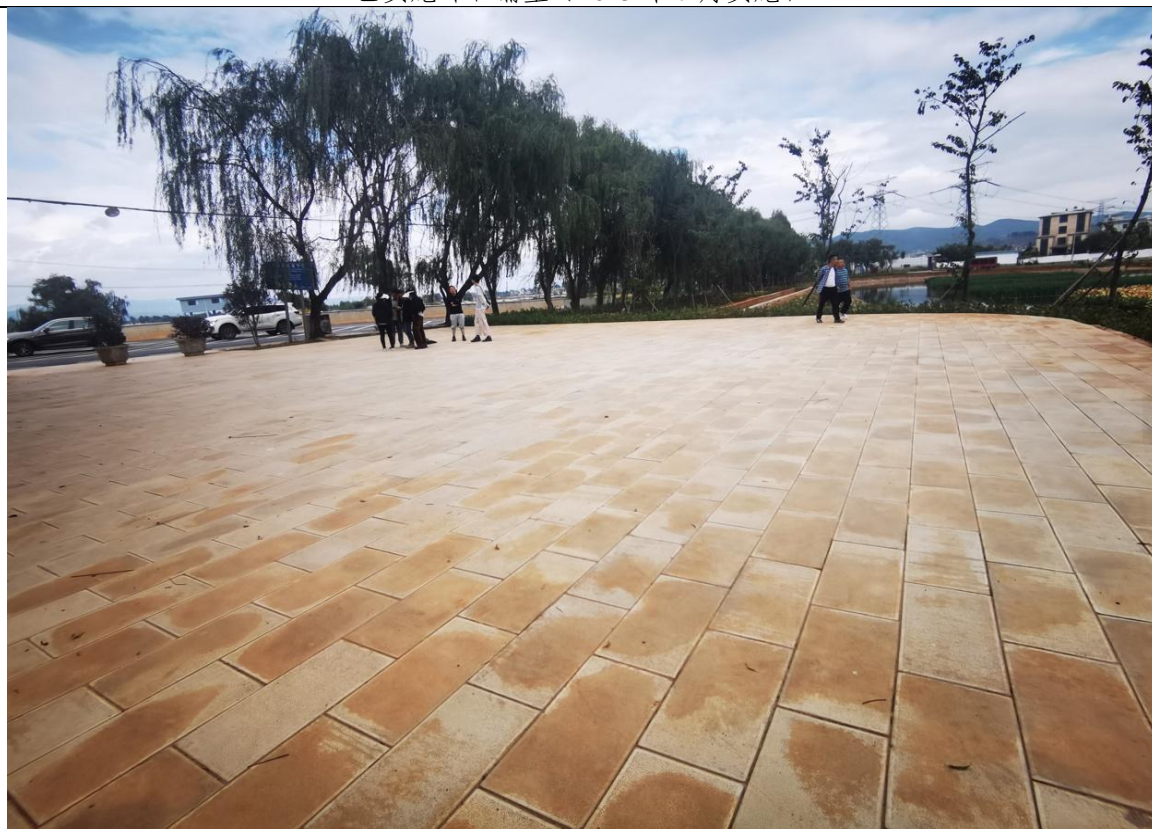
已实施透水砖铺装（2023年7月实施）
